磁器タイルにクリアー吹き付け塗装後・・・目地ムラ発生

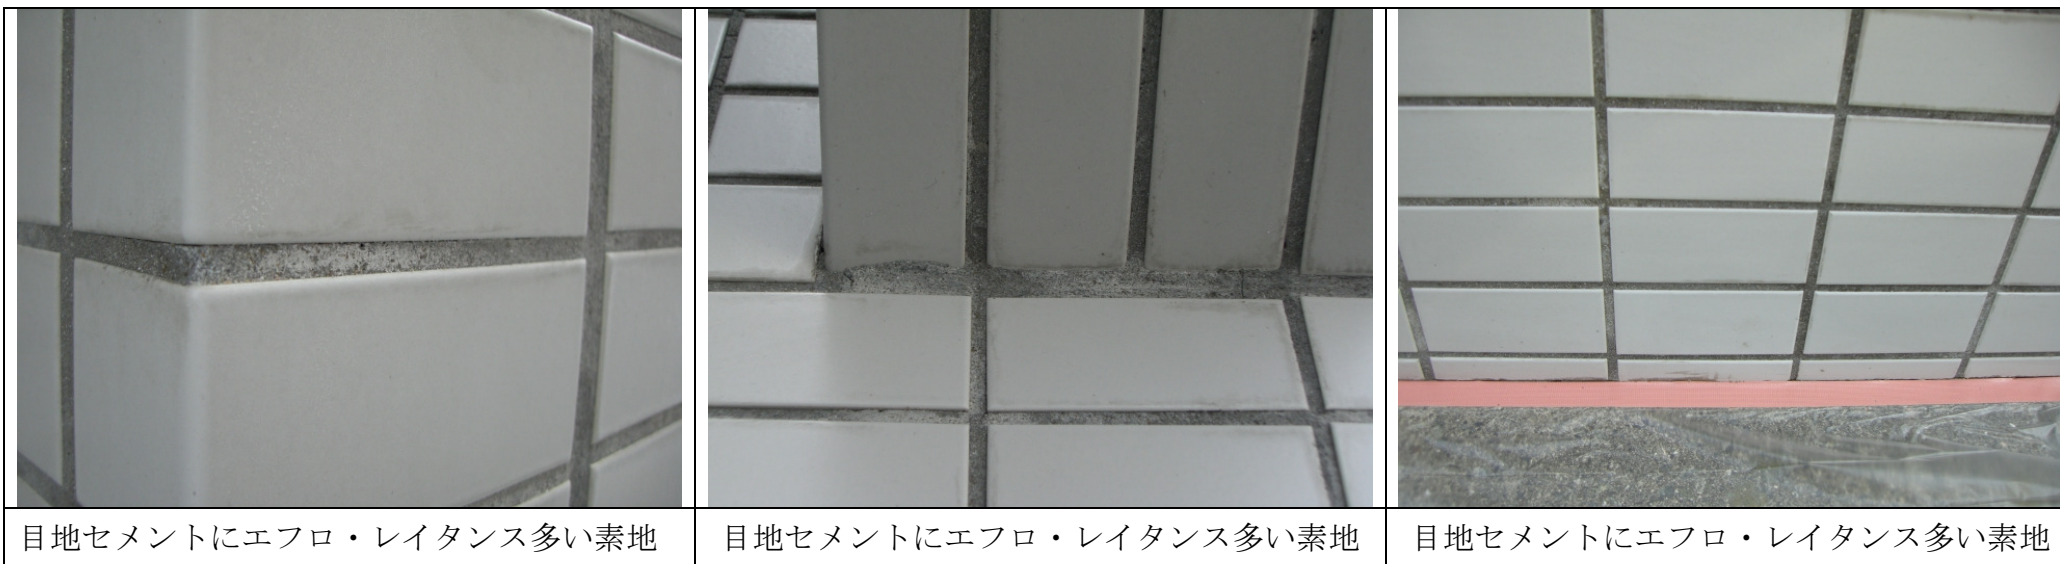
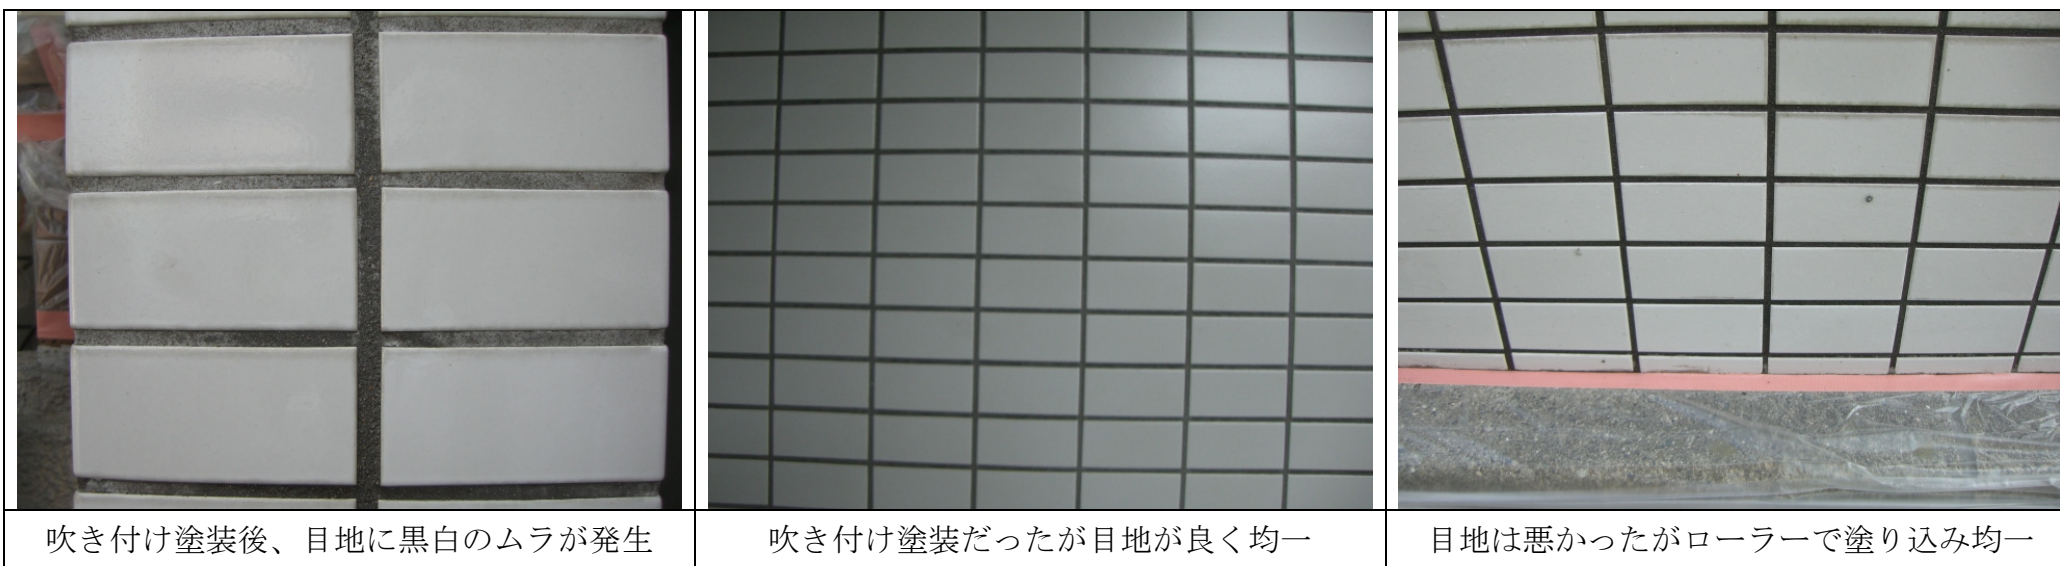
磁器タイル目地にて元素地の悪い箇所で黒白に見えるムラが発生した。(吹き付け塗装)、ローラーにて塗り込んだ目地は1回塗りで均一に仕上がった。

特にエフロ・レイタンスの目立つセメント目地の改修ではローラーによる十分な塗り込みが必要。
