大塚パイロキープTSライニング材の施工実績の追跡調査

- 1 施工箇所 : 北海道電力(株)奈井江発電所
 2 施工年月日 : 平成4年6月施工
 3 調査年月日 : 平成7年2月実施

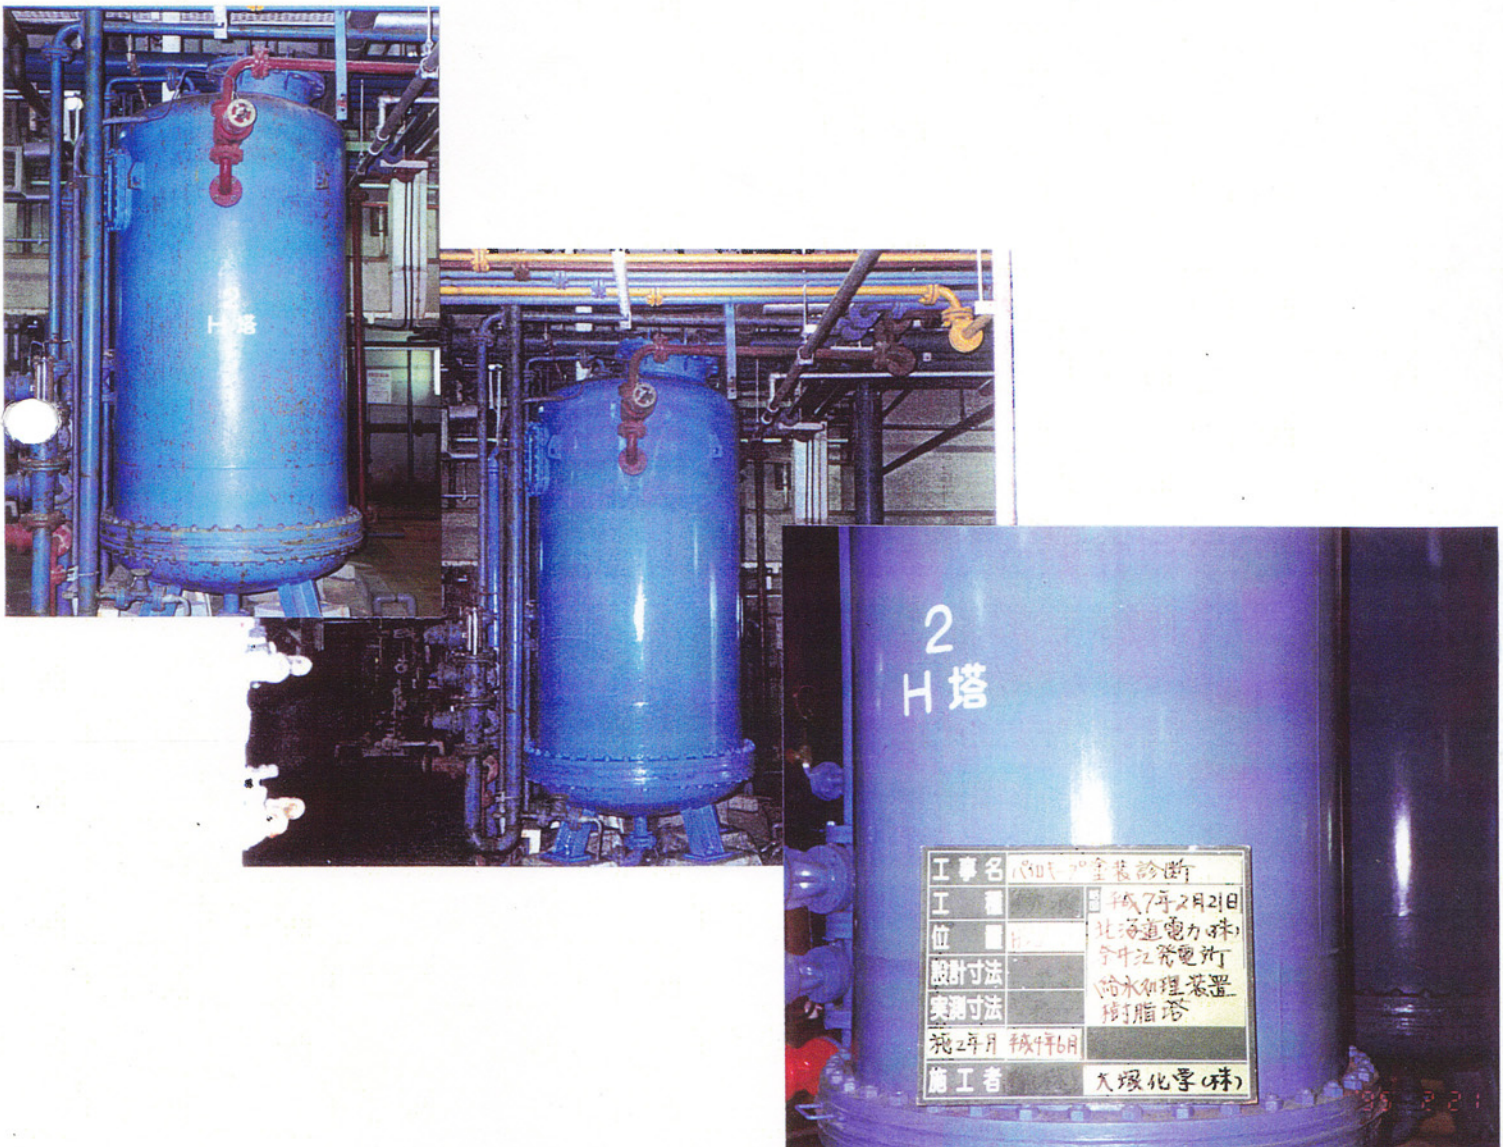
工事名	パイロキープ塗装診断
工種	平成7年2月21日
位	北海道電力(株) 奈井江発電所
設計寸法	海水処理装置 樹脂塔
実測寸法	
施2年月	平成4年6月
施工者	大塚化学(株)

施工箇所の環境は塩素ガス及び結露などにより腐食が著しく、腐食対策と耐久性を主目的として塗装を行った。2年8ヶ月経過で、発錆・フクレも無く現状の状態で防錆性は維持出来ている。

施工前・施工時の写真と2年8ヶ月後の写真を示す。
