2010年10月 光触媒 磁器コート Ti 施工 (広島市)

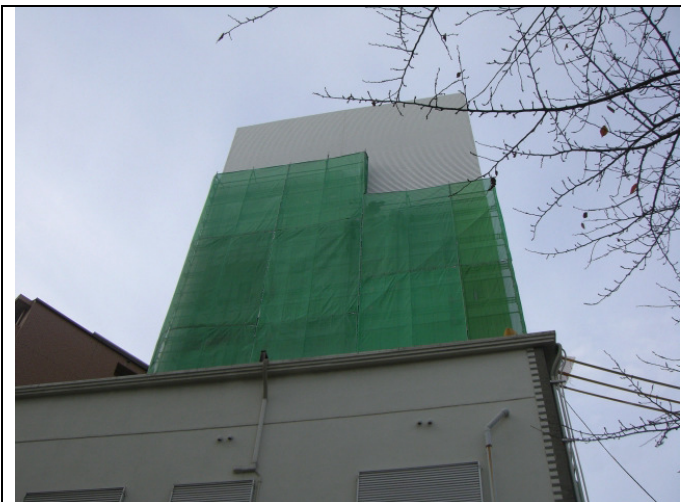
施工前

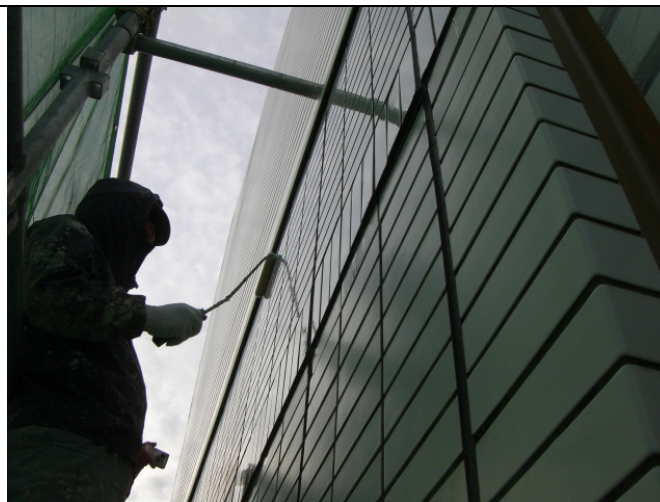
下塗り、シールトン W 塗装中

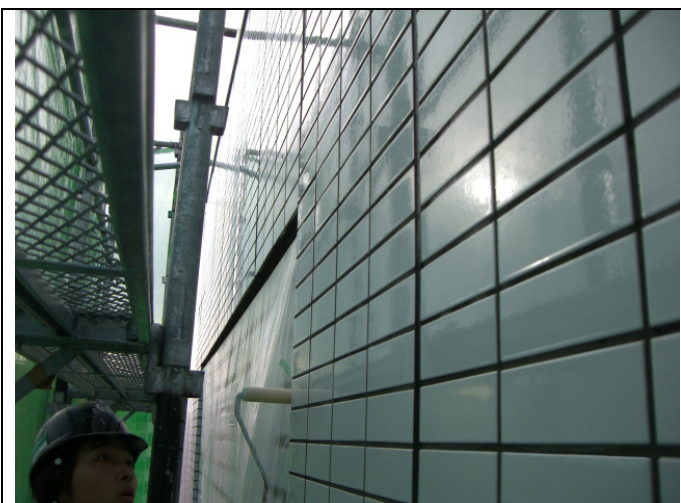
シールトン塗装直後にガラス清掃用ワイパー (レーキ) で拭き取ると写真のように大変綺麗で均一なシーラー処理が出来ました。

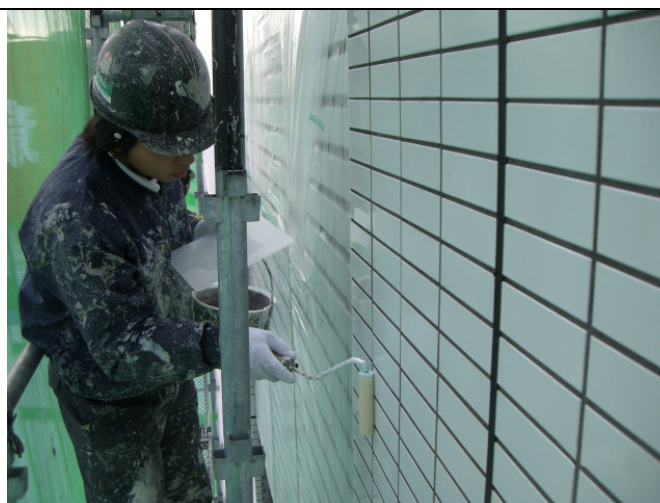
磁器コート Ti をムラ無く丁寧に塗り込みました。

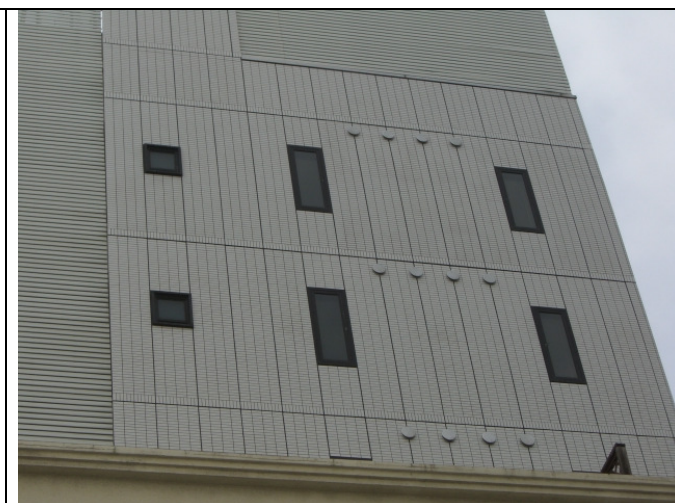
施工後大変好評です。
